广州浪奇化工厂地块二土壤污染状况详细调查报告

(简本)

土地使用权人：广州市土地开发中心

土壤污染状况调查单位：广州华浩能源环保集团股份有限公司

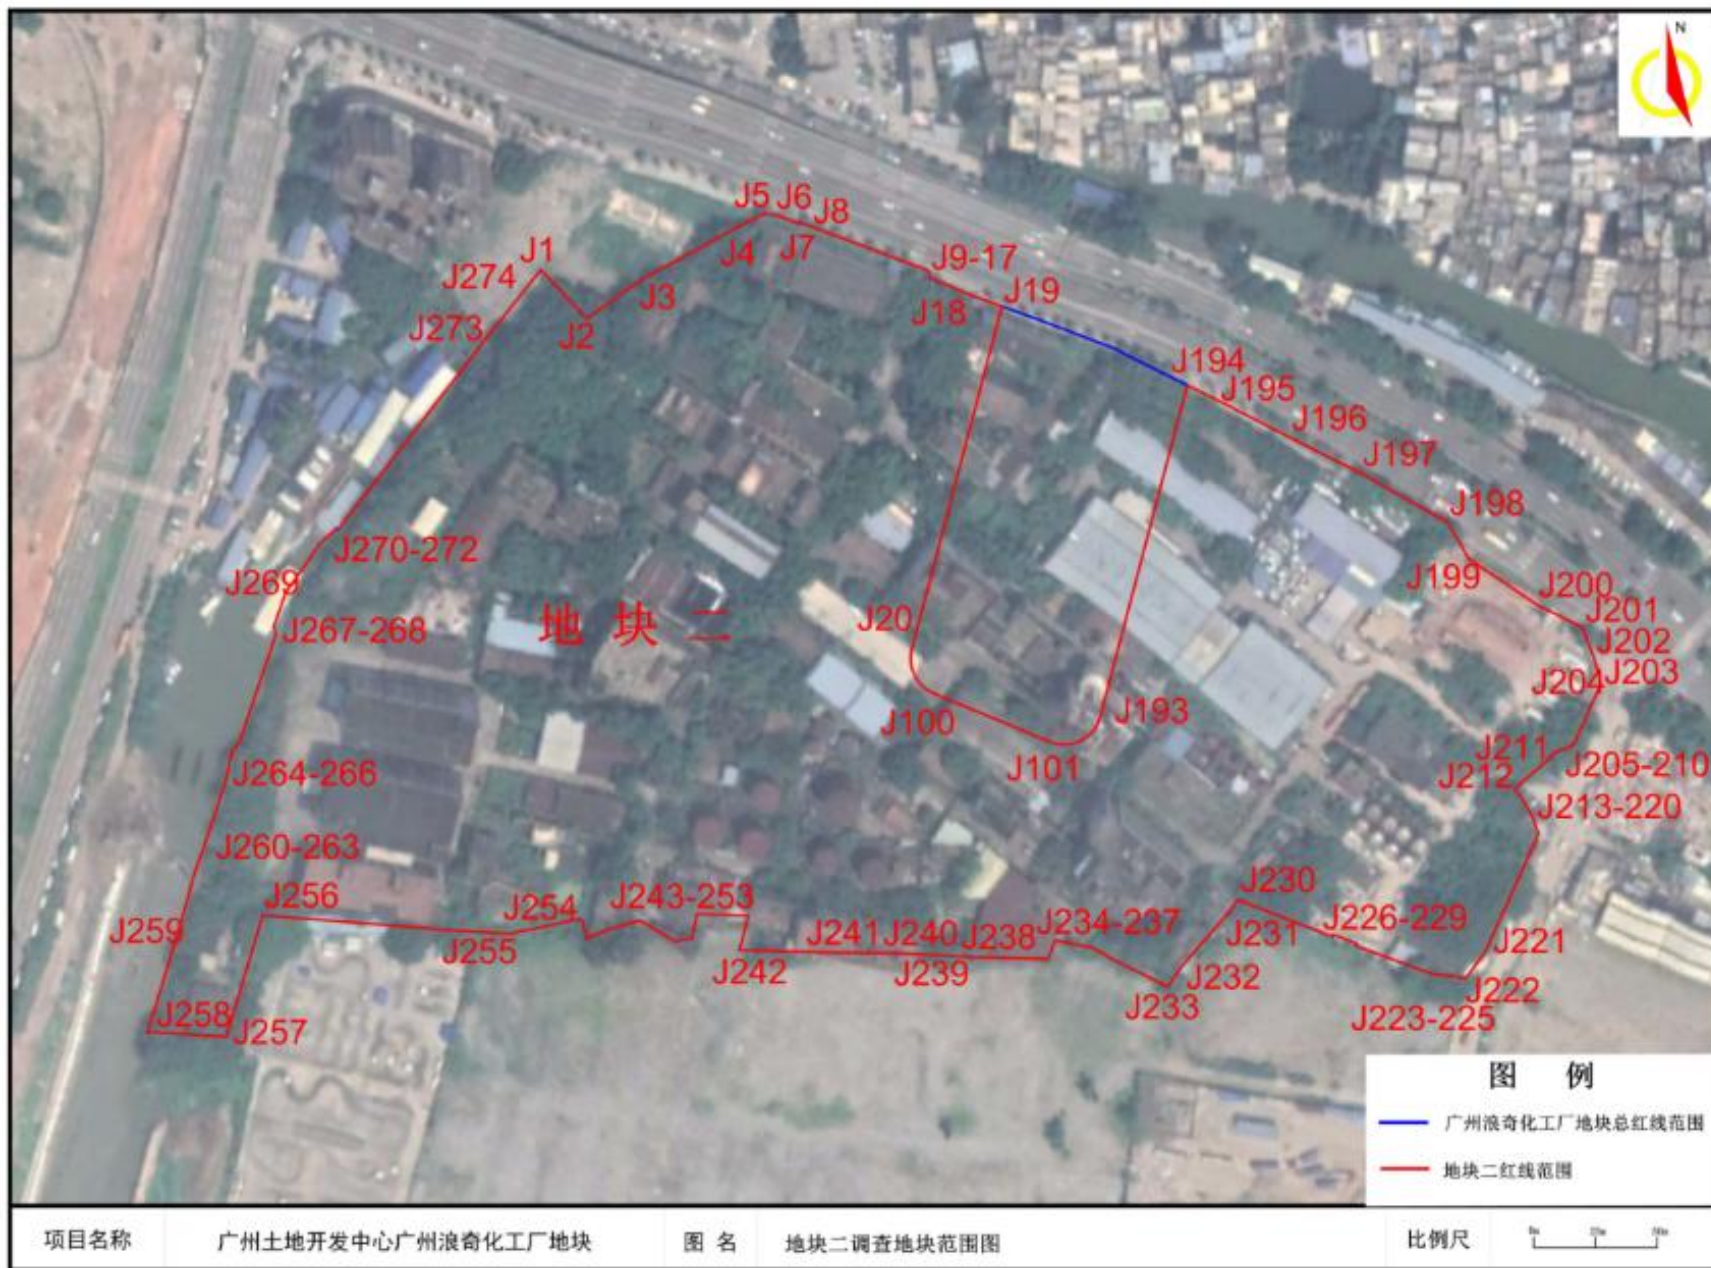
图 1.4-1 调查地块红线图

广州浪奇化工厂地块位于广州市天河区黄埔大道东 128 号，根据广州市土地开发中心提供的广州市城市规划勘测设计研究院编制的《土地勘测定界技术报告书》（用地方案号：2019KJ1060030001），本次地块土壤污染状况详细调查的工作范围为调查地块边界线内除地块一以外的全部区域，调查地块面积量算采用极坐标法，根据广州 2000 平面坐标系数据计算，地块二占地面积为 107386.54 m²，调查地块调查范围见图 1.4-1，调查地块与总地块相对位置见图 1.4-2，拐点坐标值详见表 1.4-1。
